Groene gids

# *Isolatie van historische gebouwen*

*Technische achtergronden*

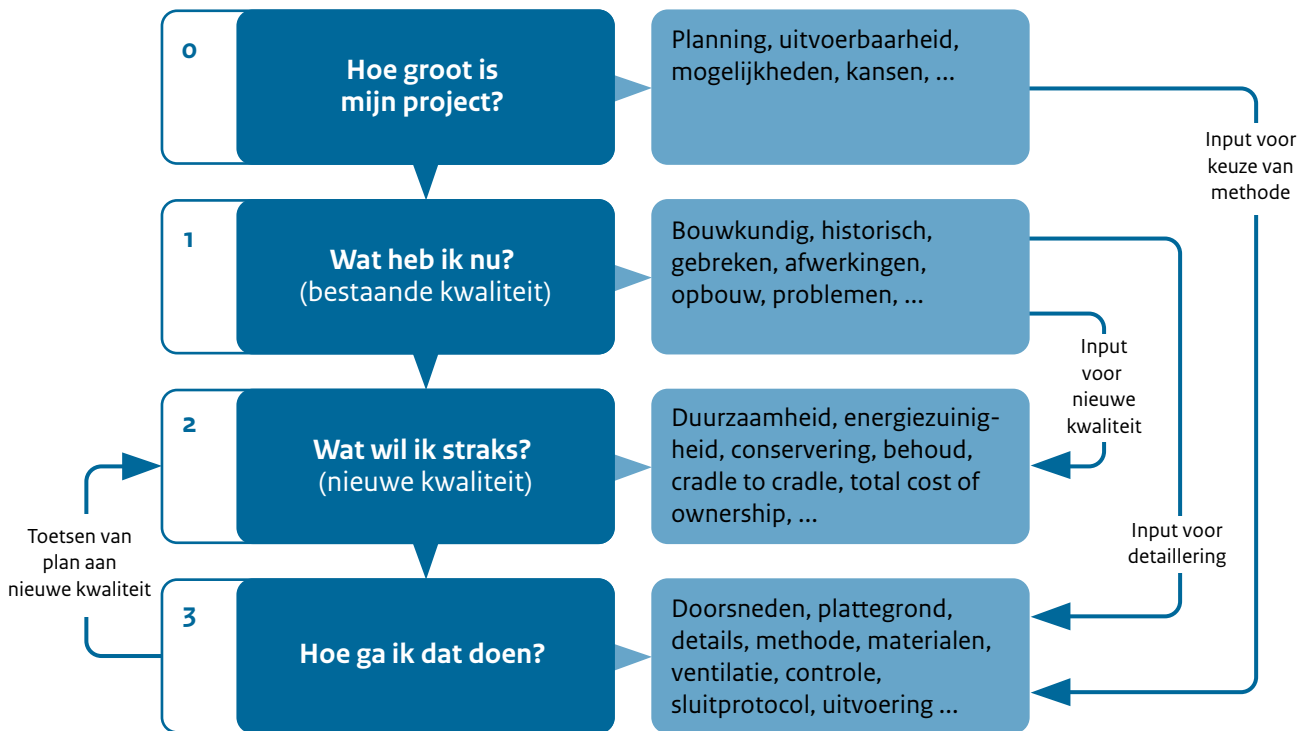
Afbeelding 1

Beknopt stappenplan voor het na-isoleren van historische gebouwen

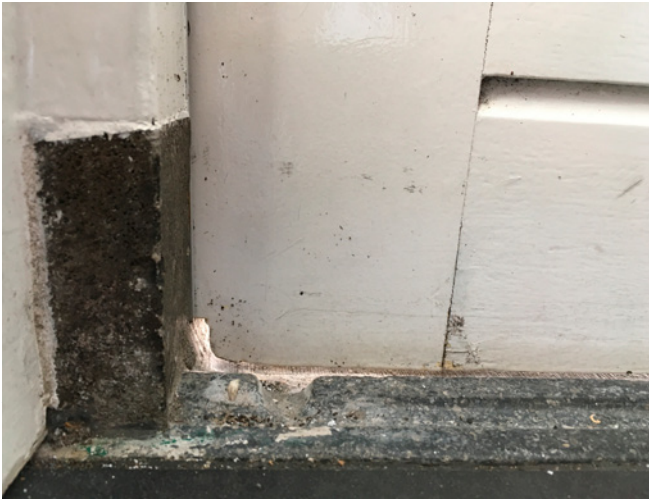
Afbeelding 2  
Ventilatieverlies door kieren

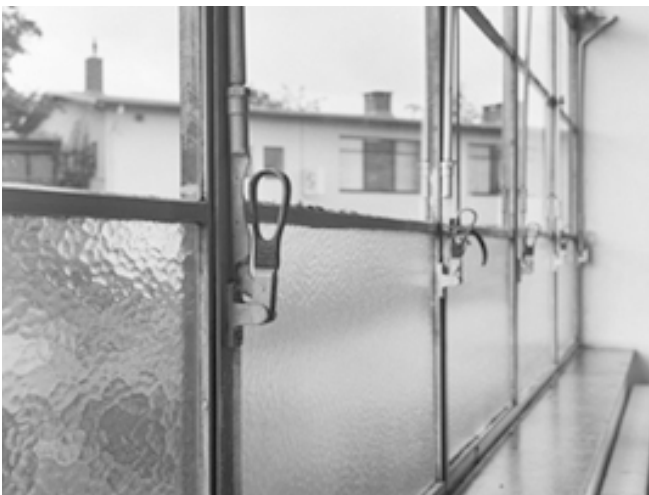
Afbeelding 3  
Transmissieverlies door enkel glas

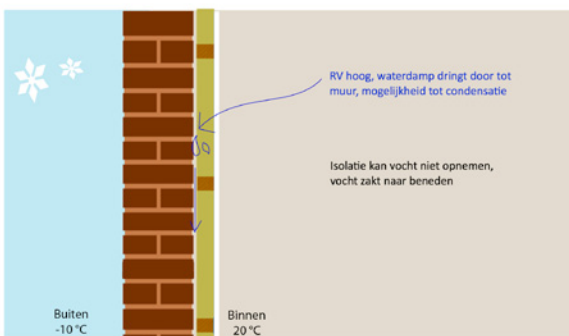
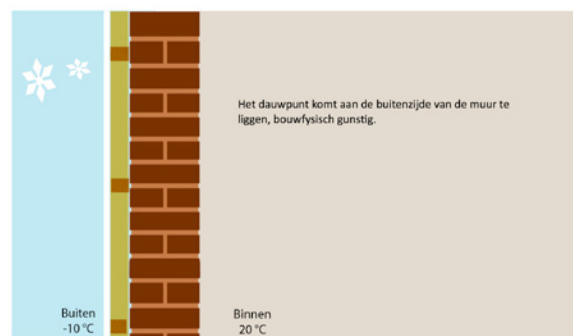
Afbeelding 5A-B  
Schematische weergave van dampopen isoleren

Afbeelding 6A-B  
Schematische weergave van dampopen isoleren

» **Dampopen isoleren aan de binnenzijde.** Te vergelijken met dampdicht isoleren, maar zónder dampremmende laag. Voor buitenwanden is deze manier zeer risicovol vanwege de inwendige condensatie. Het wordt om die reden vaak afgeraden bij monumenten;

» **Dampopen isoleren aan de buitenzijde.** Isolatie aan de buitenzijde, zonder dampremmende laag. Deze methode is vanwege monumentale waarden vaak niet wenselijk omdat het exterieur beeld sterk wordt aangetast.

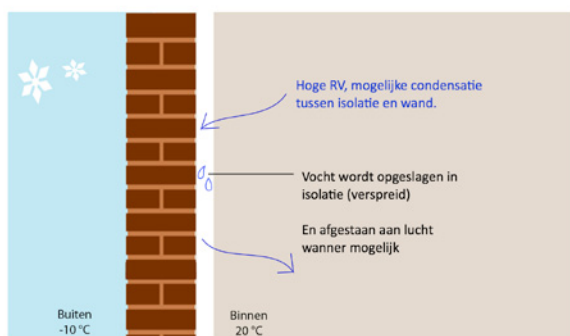
Afbeelding 7A-B  
Schematische weergave van capillair actief isoleren

» **Capillair actief isoleren.** Dit betekent dat de bestaande constructie wordt aangevuld met een isolatielaag, met een laag dampdiffusieweerstandsgetal. De isolatielaag wordt volledig verlijmd met de ondergrond; dus zonder spouw en zonder dampremmende laag. Het isolatiemateriaal moet in staat zijn om water vast te houden (hoge waterabsorptiecoëfficiënt). De ondergrond moet in staat zijn om met water om te gaan. Metselwerk dus wel, houtskeletbouw dus niet.

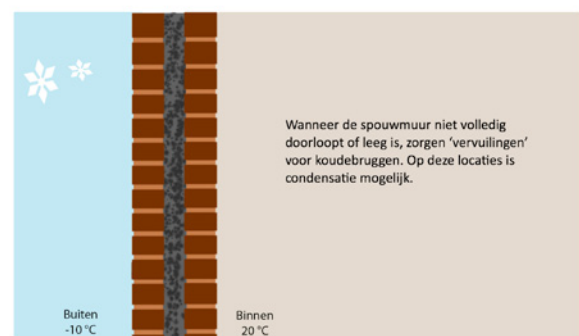
Afbeelding 8A-B  
Schematische weergave van capillair actief isoleren

» **Spouwmuur isolatie.** Wanneer een pand een (gedeeltelijke) spouwmuur heeft, is het mogelijk deze vol te spuiten met isolatiemateriaal. Deze methode is relatief definitief. Verwijdering achteraf brengt hoge kosten en schade met zich mee met verlies van cultuurhistorische waarden.

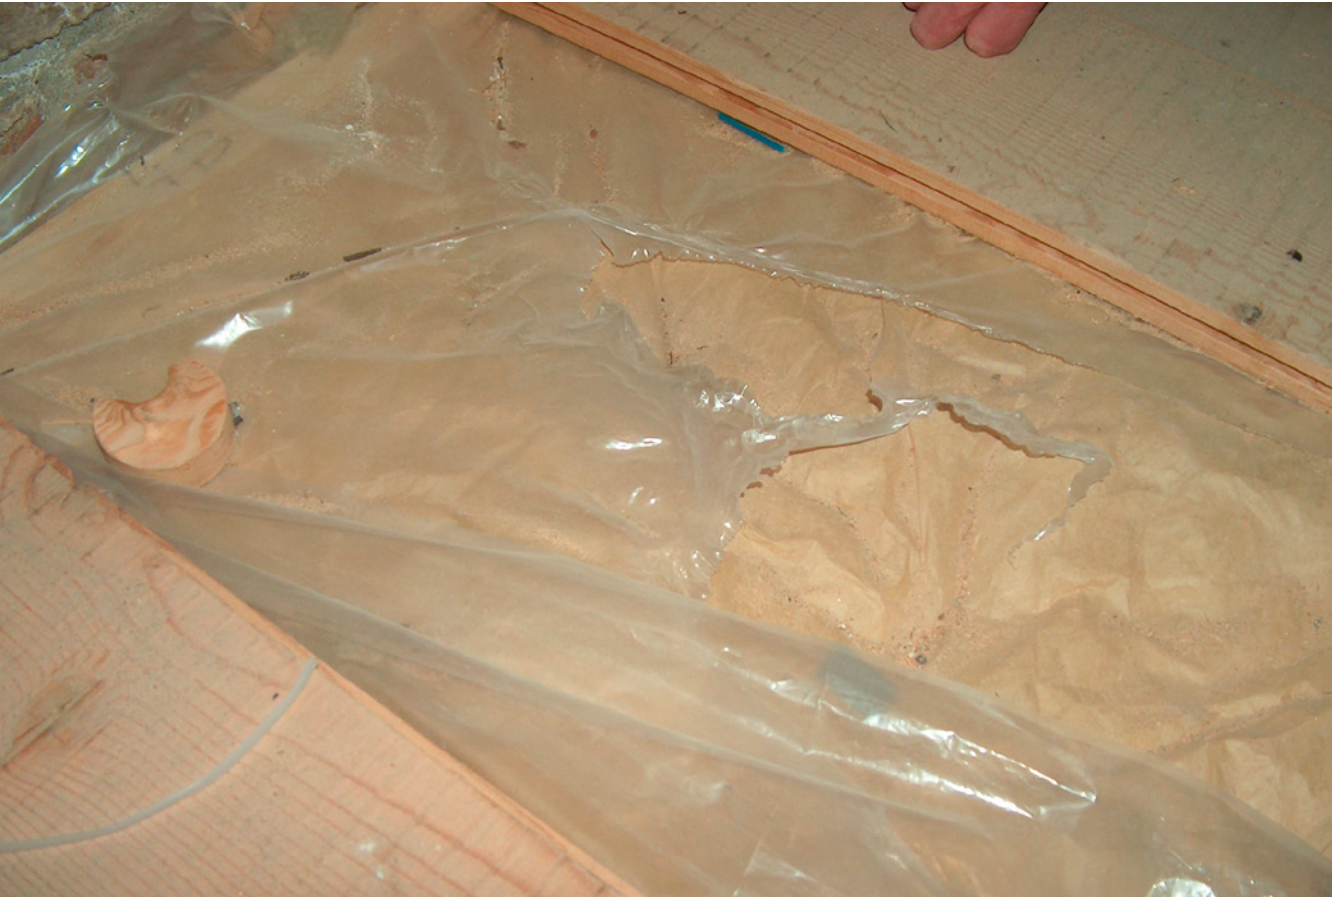
Afbeelding 10

Onzorgvuldig aangebrachte dampremmende laag met scheur is een veelvoorkomende oorzaak van vochtschade. Ook te weinig of slecht hechtende overlap en doorboringen zijn veelvoorkomende oorzaken

Het voordeel van een dampremmende laag is direct ook een nadeel. Het kan voorkomen dat er om wat voor reden dan ook waterdamp in de constructie komt. Dat kan zijn door een iets vochtiger binnenklimaat dan aangenomen of een fout tijdens de uitvoering (bijvoorbeeld een scheur in de folie, Afbelding 10).

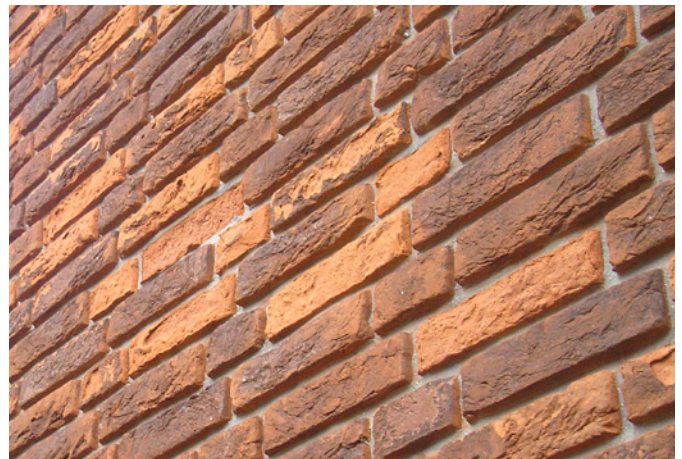
*Afbeelding 12*

*Vorstschade aan een buitengevel waarvan de spouw is nagevuld. Door een te zachte kwaliteit ontstond vorstschade. Om de wateropname te reduceren is de buitengevel gehydrofobeerd. Hierdoor verergerde het probleem (foto: H.C. Badoux).*

Het na-isoleren kan dus zeer nadelige gevolgen hebben. In de onderstaande afbeelding ([Afbeelding 12](#)) is dat duidelijk te zien. In dit voorbeeld is een spouwmuur na-geïsoleerd. Dat hoeft geen probleem te zijn, zolang maar aan een aantal voorwaarden wordt voldaan. Zo moet onder andere de buitengevel in goede staat verkeren, de steen niet vorstgevoelig zijn en ook niet dampdicht zijn afgewerkt. Daarnaast moet het vulmateriaal niet capillair zijn en moet het patroon van vullen voldoende dicht zijn. In dit voorbeeld werd niet aan de eerste drie voorwaarden voldaan met onherstelbare schade tot gevolg. Overigens komen spouwmuren in historische gebouwen niet veel voor en zijn ze vaak partieel wat het lastig maakt om deze goed te vullen.

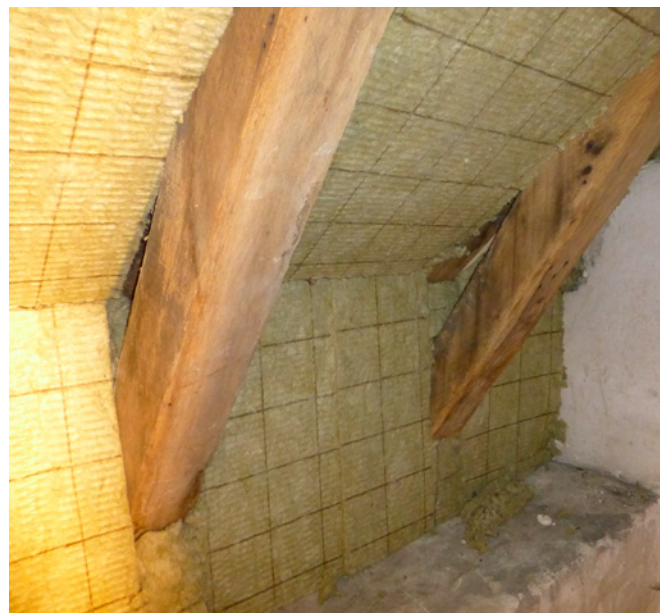
Afbeelding 14

Isoleren van een kap aan binnenzijde moet zorgvuldig gebeuren. Vooral de dampremmende laag, hier nog niet aangebracht, moet luchtdicht aansluiten en dat is met de constructie in het zicht niet eenvoudig.

Isolatie aan de binnenzijde tast het aanzicht aan (Afbeelding 14). Daarnaast is de kans op bouwfysische problemen groot door de vaak lastige detailleringen. Het kierdicht aanbrengen van isolatiemateriaal en dampremmende lagen is niet eenvoudig. Afhankelijk van de dakbedekking neemt de kans op problemen toe. Metalen daken zijn immers dampdicht en kunnen 's nacht behoorlijk afkoelen met mogelijk inwendige condensatie tot gevolg.

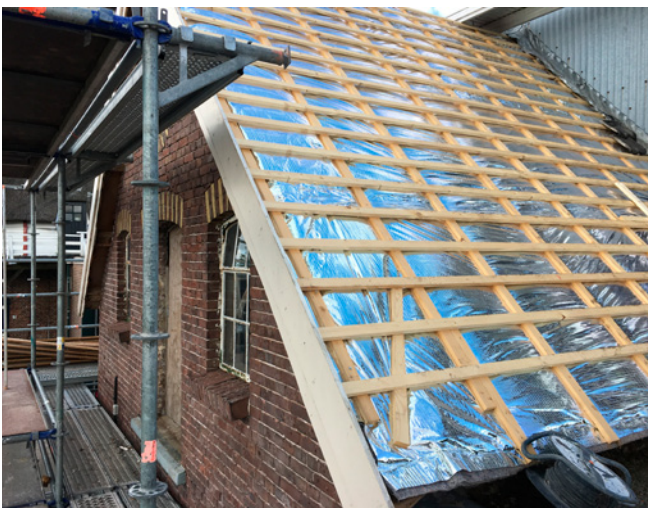
Afbeelding 15

Isoleren van een kap aan buitenzijde is bouwfysisch gezien de beste oplossing. Het levert soms wel problemen op bij de aansluiting van onder andere goten, schoorstenen, dakkapellen.

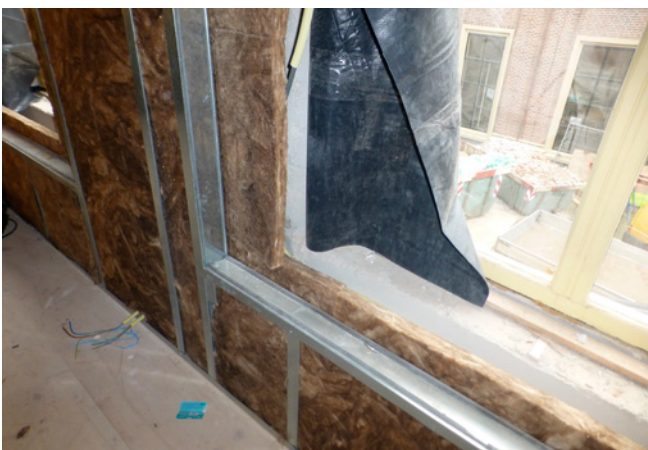
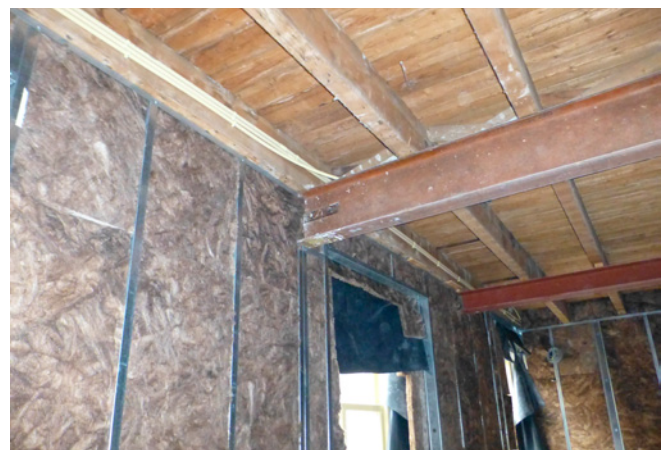
Afbeelding 17A-B

Isolatie aan de binnenzijde waarbij de uitvoering van isolatie en vooral dampremmende lagen zeer zorgvuldig moet gebeuren. Dagkanten van vensters, balklagen, enzovoorts verdienen daarbij bijzondere aandacht. Houd rekening met het ontstaan van koudebruggen.

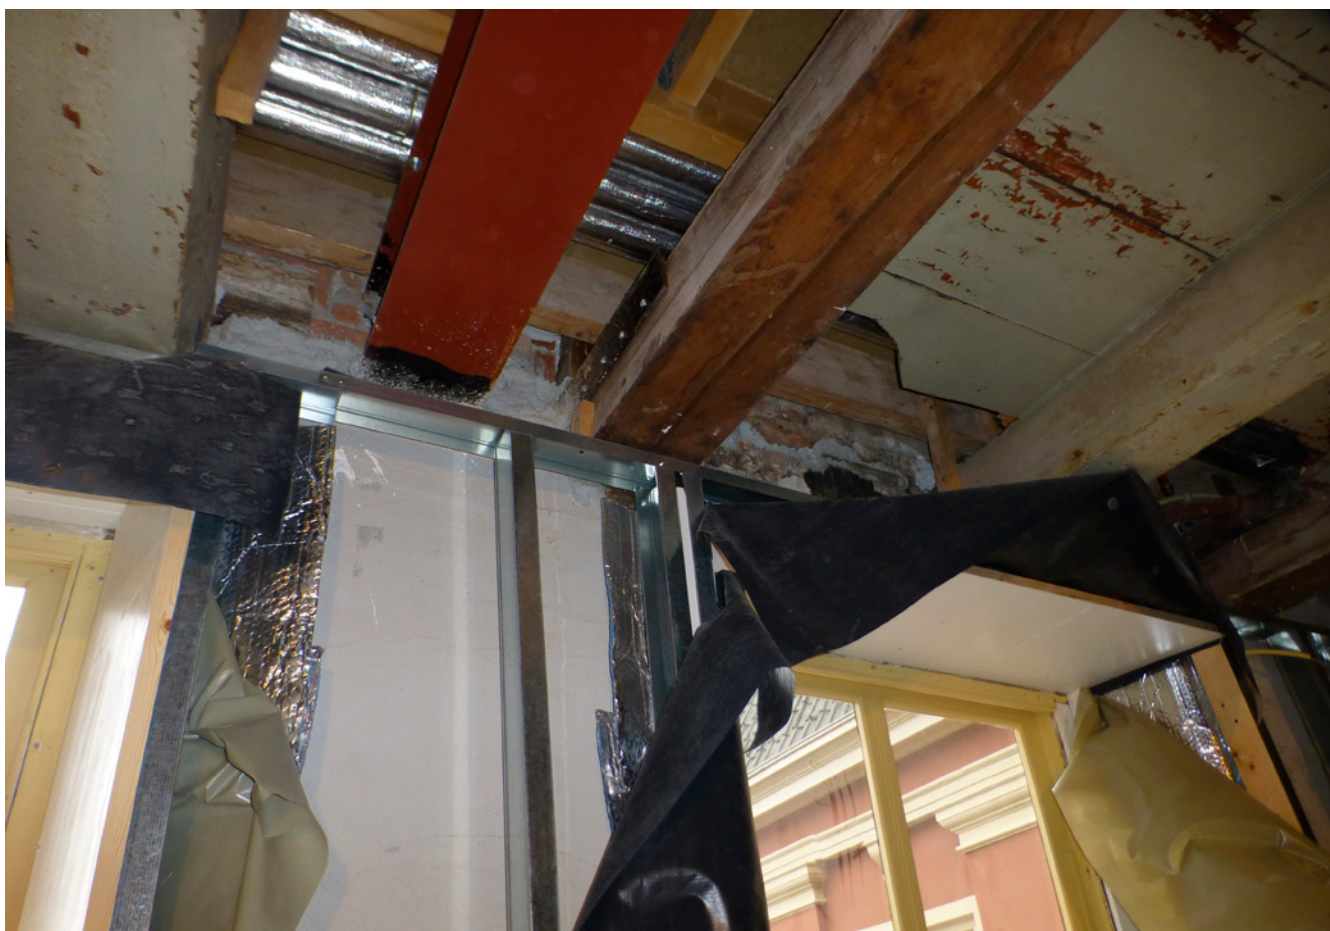
Afbeelding 18

Om luchtstromingen achter de isolatie te voorkomen kan de ruimte achter de binnenzetwand ook worden opgevuld. In de hier getoonde metal stud binnenzetwand moet dat nog gebeuren, maar het is goed uitvoerbaar.

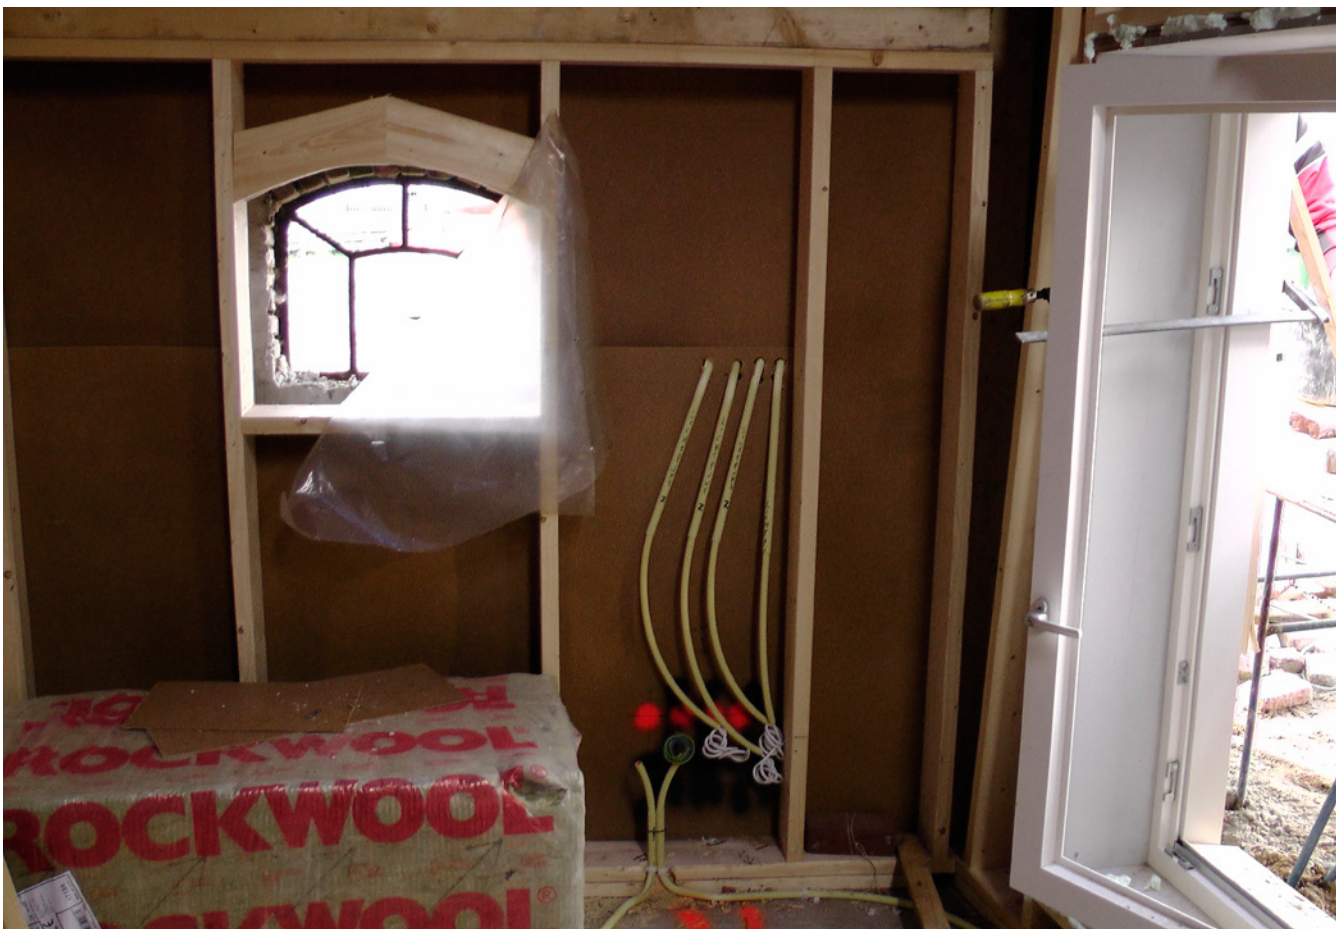
Afbeelding 19

Binnenzetwand met houten stijl- en regelwerk. Nadat de isolatie tussen de stijlen is aangebracht kan de dampremmende laag worden aangebracht, waarna de binnenzetwand kan worden afgewerkt. De leidingen voor de elektra zijn al aangebracht, maar de afwerking aan de binnenzijde moet nog luchtdicht worden uitgevoerd.

Maar ook een geïsoleerde binnenzetwand van stijl- en regelwerk op spouw waarbij die spouw eveneens is dichtgezet, is een goede oplossing ([Afbeelding 19](#))
